Commission de Recherche et d'Information  
Indépendantes sur la Radioactivité

## Mesures radiométriques effectuées par le laboratoire de la CRIIRAD autour de l'ancienne mine d'uranium des Pierres Plantées, Grandrieu (48)

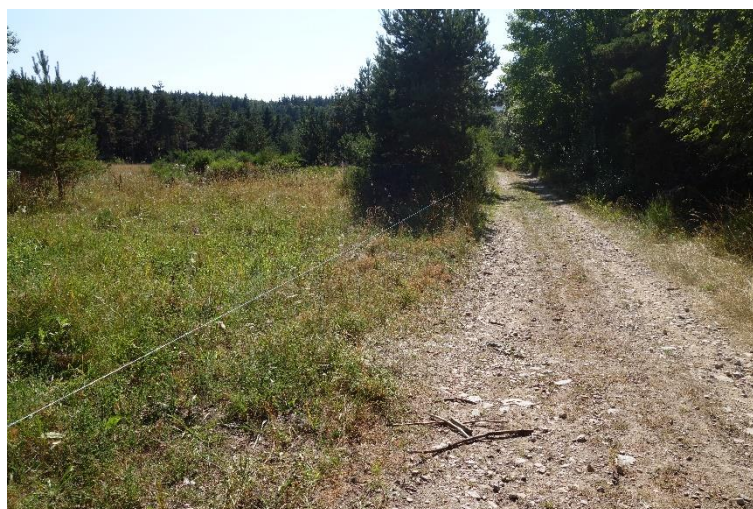
Chemin accessible au public longeant le site de l'ancienne mine ©CRIIRAD

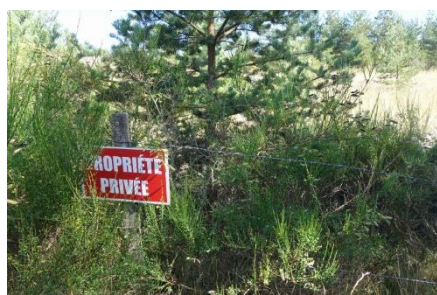
Le nord du site est bordé par un chemin carrossable accessible au public, d'environ 800 mètres de longueur. Lors de la visite effectuée le 28 août 2021, les membres du CMU n'ont repéré, le long de ce chemin, aucun panneau mentionnant la présence d'une ancienne mine d'uranium ou l'existence de risques radiologiques. La seule signalisation, située plus de 600 mètres après l'entrée du chemin en venant de la départementale 60, est un petit panneau portant la simple mention « Propriété privée ».

Unique signalisation du chemin longeant le nord du site © CRIIRAD

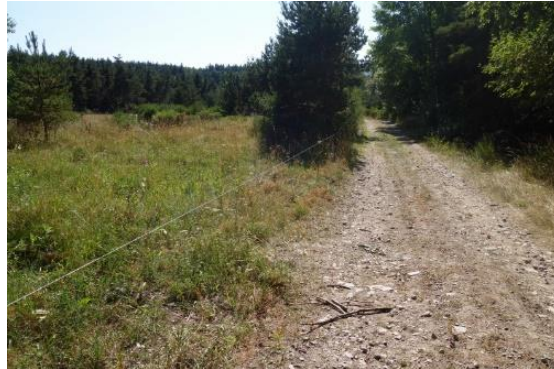
La clôture en barbelés séparant le chemin du site est dégradée en de nombreux endroits (poteaux couchés par terre, barbelé absent). Dans certaines portions, elle a même dû être remplacée par des ficelles agricoles manifestement mises en place pour maintenir le bétail sur le chemin.

**Ficelle manifestement installée par des éleveurs pour séparer le chemin et l'ancienne mine © CRIIRAD**
